Compte rendu d'intervention

Synthèse de l'intervention et des mesures

15/06/2026

Maintenance ponctuelle

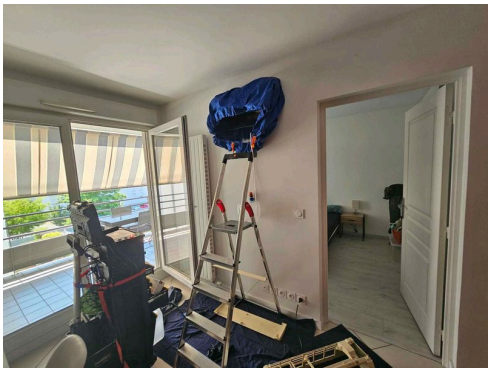
Avant : 3,04 m/s

Après : 3,61 m/s

Les valeurs en m/s indiquent la vitesse de l'air au point de mesure. Après l'entretien, la vitesse relevée passe de 3,04 à 3,61 m/s : une hausse de 0,57 m/s, soit +18,75 % par rapport à la valeur initiale.

Gain de vitesse : +18,75 %

Écart mesuré : +0,57 m/s.
