## Climairlys

## Intervention

## Prises de mesures pour le calcul du gain de rendement

## Compte-rendu photos

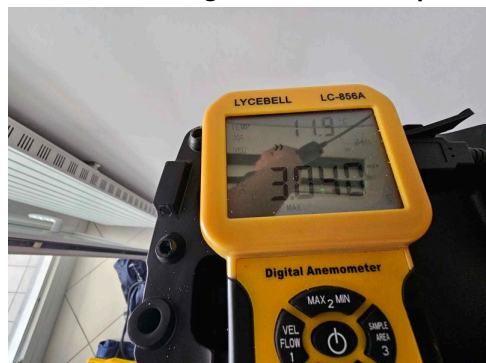
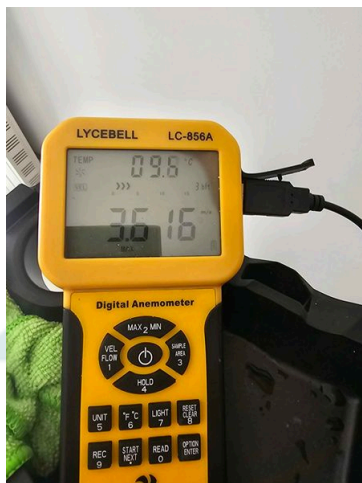
### Vitesse de soufflage et T°C, Avant / Après

### Vitesses de soufflage

#### Avant nettoyage

3,04m/s

#### Après nettoyage

3,61m/s

Le nettoyage a permis d'augmenter la vitesse de 0.57 m/s, soit un gain de 18.9 % par rapport à la vitesse initiale.

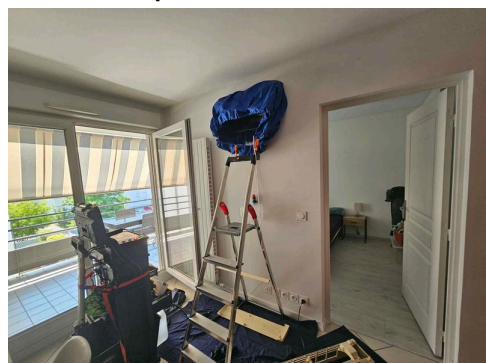
### Protocole de protection

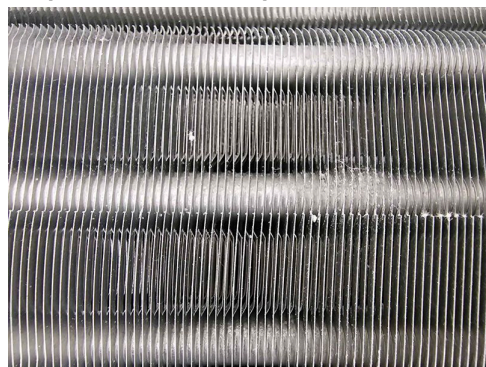
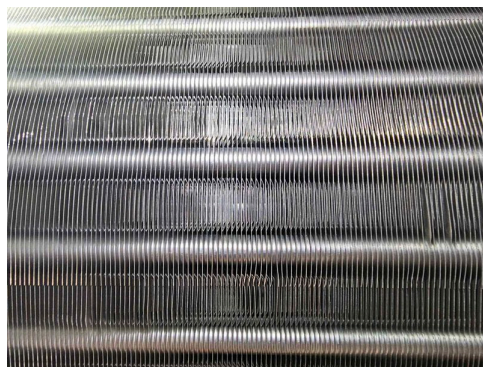
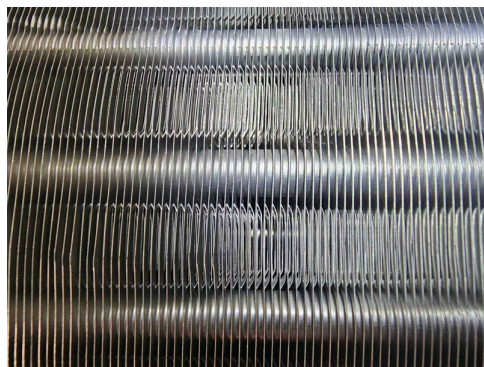
**Évaporateur, Avant / Après**

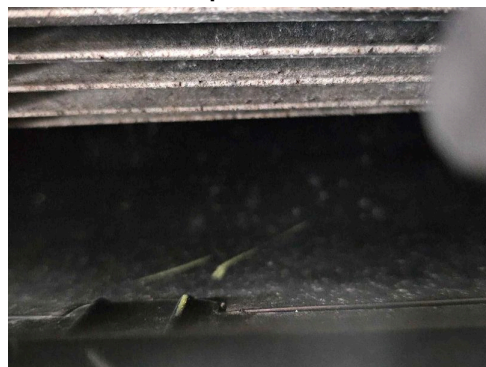
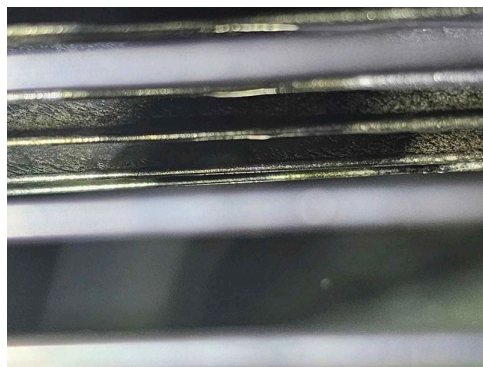
**Turbine, Avant / Après**

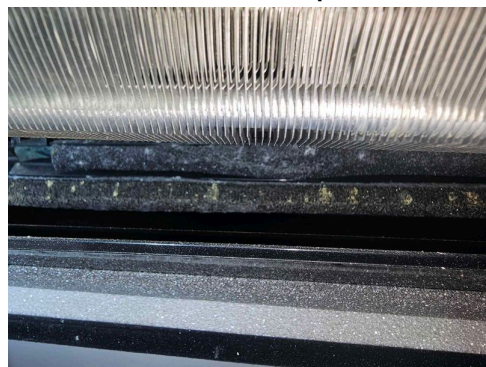
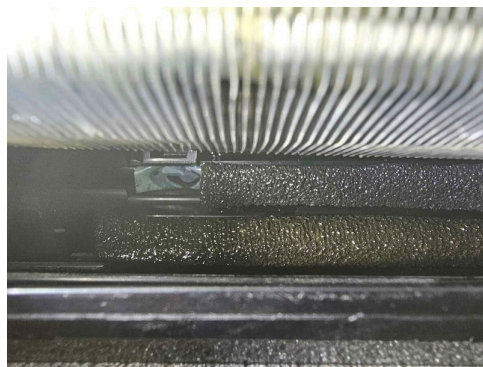
**Bac à condensats, Avant / Après**

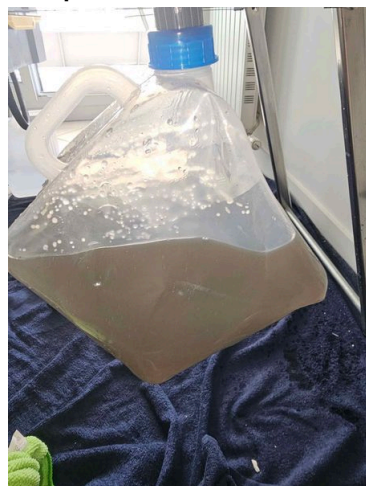
**Récupération des déchets**
